ФДУ «Севастопольська філія Держгідрографії ім. А.І.Мігіна» з МТЗ

І відремонтували, і зекономили значні кошти

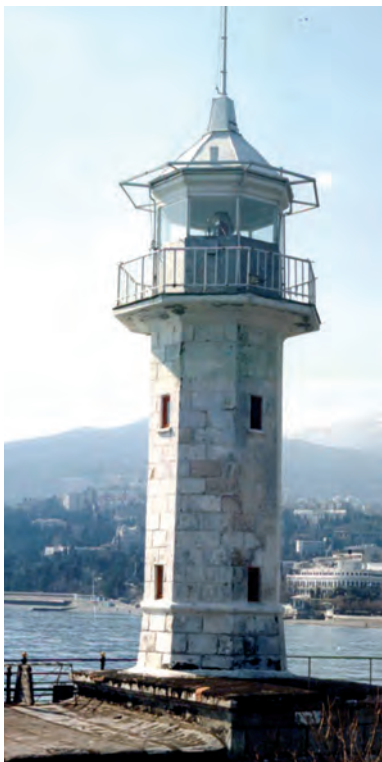
Такий вигляд мала башта до ремонту

У 2006 році Ялтинський маяк було переведено на баланс нашої філії. І тут з'ясувалося, що з 1957 року на ньому не проводилося жодного ремонту, тому він і мав дуже непривабливий вигляд. До того ж внаслідок пошкодження штукатурного шару, порушення гідроізоляції і, відповідно, попадання води почалося руйнування залізобетонних конструкцій башти. Мали місце й інші неприємні наслідки.

Зробили також і косметичний ремонт башти, який, на жаль, не вирішив загальної проблеми її технічного стану. Тому за розпорядженням керівництва Держгідрографії було проведено її технічне обстеження, в ході якого встановлено, що споруда маяка не є монолітною конструкцією, тобто її верхня та нижня частини не мають спільного армування, а також необхідного захисного шару бетону біля арматури і можливе їх зміщення відносно одна одної.

Отже, стан бетонних та залізобетонних конструкцій стовбура башти було визнано непридатними для нормальної експлуатації.

Усі ці роботи було виконано у період з листопада 2007 по квітень 2008 року фахівцями нашої філії. Монолітність стовбура башти було відновлено у такий спосіб: у насвердлені на висоті 1,4 м від його основи отвори встановлено стержні з арматури 16А3 завдовжки 80 мм (крок по периметру 100 мм, по висоті – 200 мм), встановлено та заанкеровано закладні деталі у плиту основи стовбура башти, проведено необхідні зварювальні та інші роботи.

Після оброблення металу антикорозійною полімерною композицією К-9 башту було оштукатурено по сітці зі скловолоком, заґрунтовано та пофарбовано акриловою фарбою. А щоб у покриття башти не проникала вода і не руйнувала бетон, здійснено гідроізоляцію площадки ліхтарної споруди, обкладено її керамічною плиткою, а підбаштову споруду вкрито рулонним покрівельним матеріалом з облаштуванням карнизів покрівлі. Замінено також металеве огороження ліхтарної споруди, яке в нижній частини зазнало значної корозії, встановили скло та водовідливи.

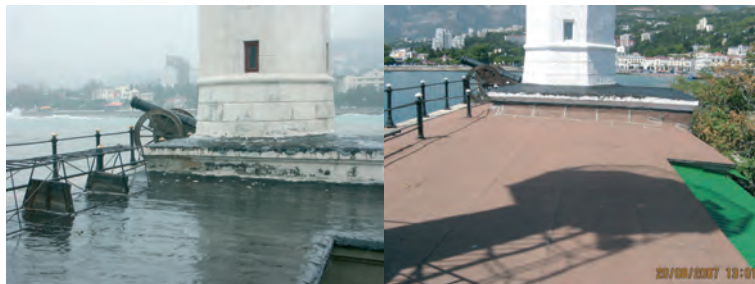
Покрівля службових приміщень до ...та після ремонту

Філія, не гаючи часу, розпочала поетапний ремонт маяка. У першу чергу було відремонтовано покрівлі службових приміщень та встановлено навіс, щоб запобігти zalиванню фасаду. Згодом замінили вікна та зовнішні двері, електропроводку і розподільні щити, демонтували застаріле обладнання агрегатного приміщення, здійснили гідроізоляцію стін та відремонтували майстерні з використанням сучасних матеріалів.

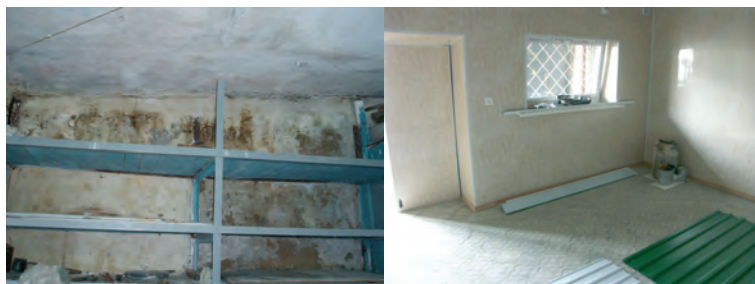
Приміщення майстерні до ...та після ремонту

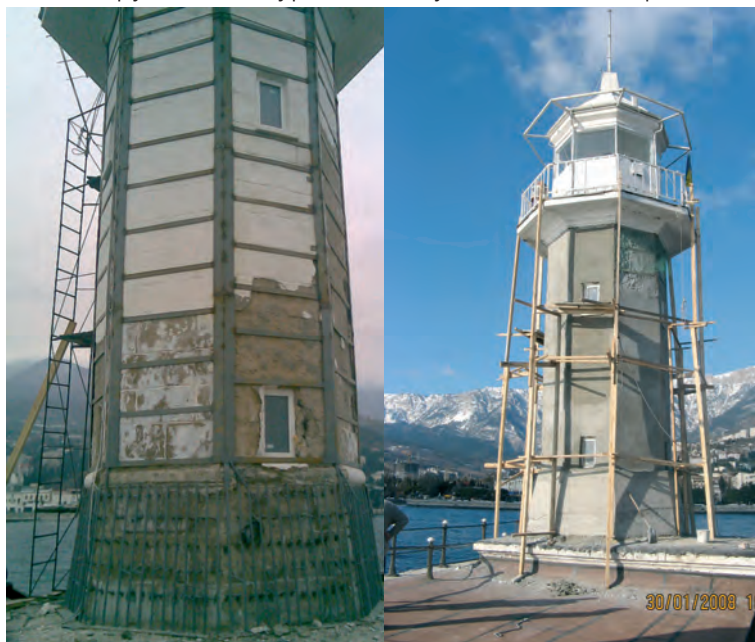
Риштування навколо стовбура башти

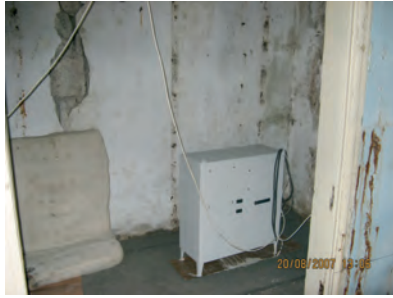
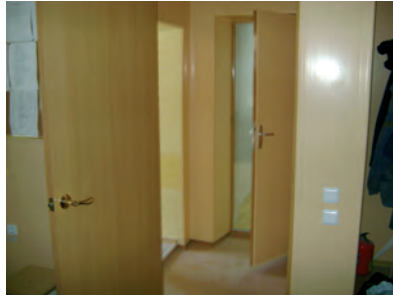
Службове приміщення до ...та після ремонту

Слід ще додати, що силами працівників Севастопольської групи ЗНО та групи МТЗ і ремонту ЗНО було проведено внутрішній ремонт приміщень, зокрема замінено двері, стіни та стелю обшито пластиковими панелями, підлогу покрито ламінатом та лінолеумом, замінено

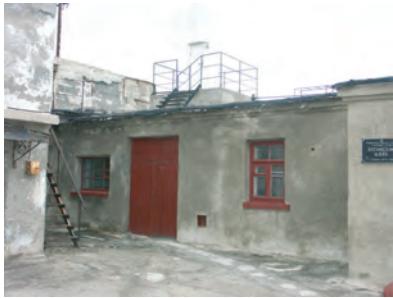
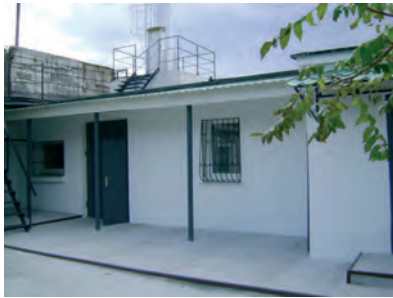
Фасад службового приміщення до ...та після ремонту
