КЕРІВНИЦТВО IALA № 1076

ПІДТРИМАННЯ БУДІВЕЛЬ МАЯКІВ У НАЛЕЖНОМУ СТАНІ

Видання 1

Грудень 2009 року

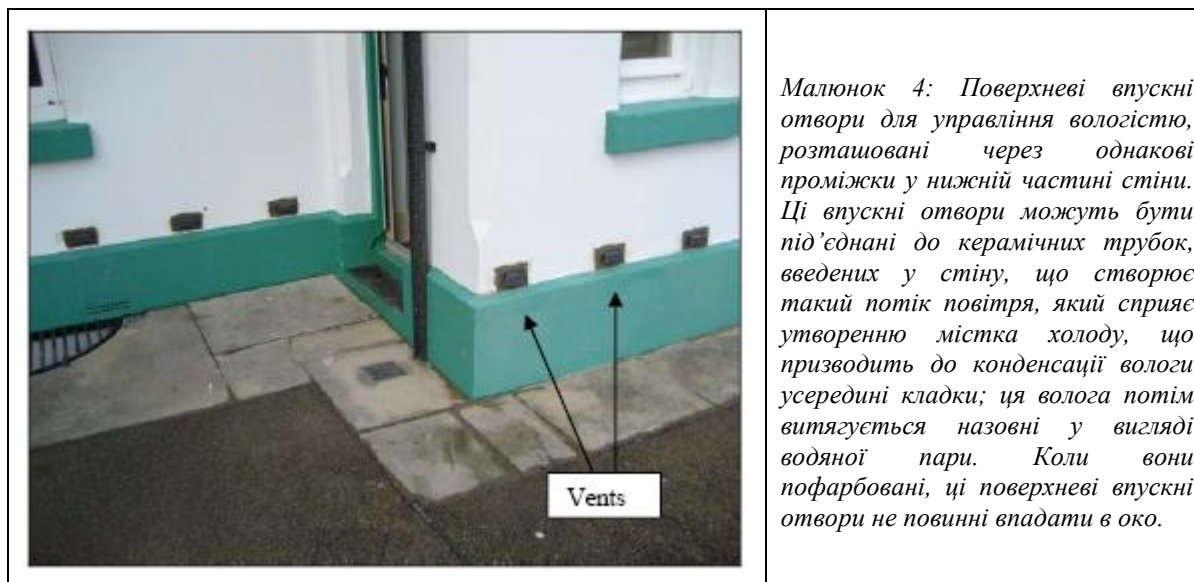
Малюнок 4: Поверхневі впускні отвори для управління вологістю, розташовані через однакові проміжки у нижній частині стіни. Ці впускні отвори можуть бути під'єднані до керамічних трубок, введених у стіну, що створює такий потік повітря, який сприяє утворенню містка холоду, що призводить до конденсації вологи усередині кладки; ця волога потім витягується назовні у вигляді водяної пари. Коли вони пофарбовані, ці поверхневі впускні отвори не повинні впадати в око.

Окрім кам'яних споруд, внутрішня конденсація, як виявилось, є серйозною проблемою для ліхтарів, де використовуються подвійні шари, що утворюють чавунну стінку. Для усунення цієї проблеми має бути забезпечена вентиляція та, у важких випадках, управління конденсацією за допомогою встановлення внутрішніх вентиляторів. Запровадження вентиляції усередині самих стін також може забезпечити усунення або зменшення вологи у кладці та знизити імовірність утворення конденсату. Така система наразі випробовується Trinity House на маяку Норт-Форленд (об'єкт 13 ТН на малюнку 9), де навантаження у вигляді вологи усередині кладки є надмірним (малюнок 4).

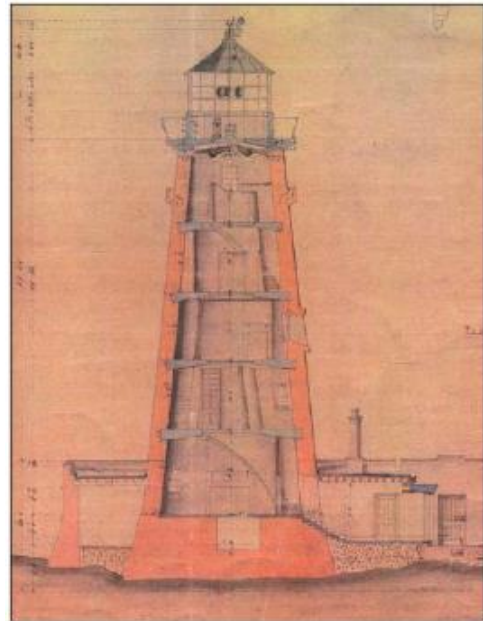
Малюнок 5: Креслення у розрізі маяка Лонгстоун, на якому видно димоходи та випускні отвори у зовнішніх стінах на 4-му та 5-му поверхах (об'єкт 3 ТН на малюнку 9)

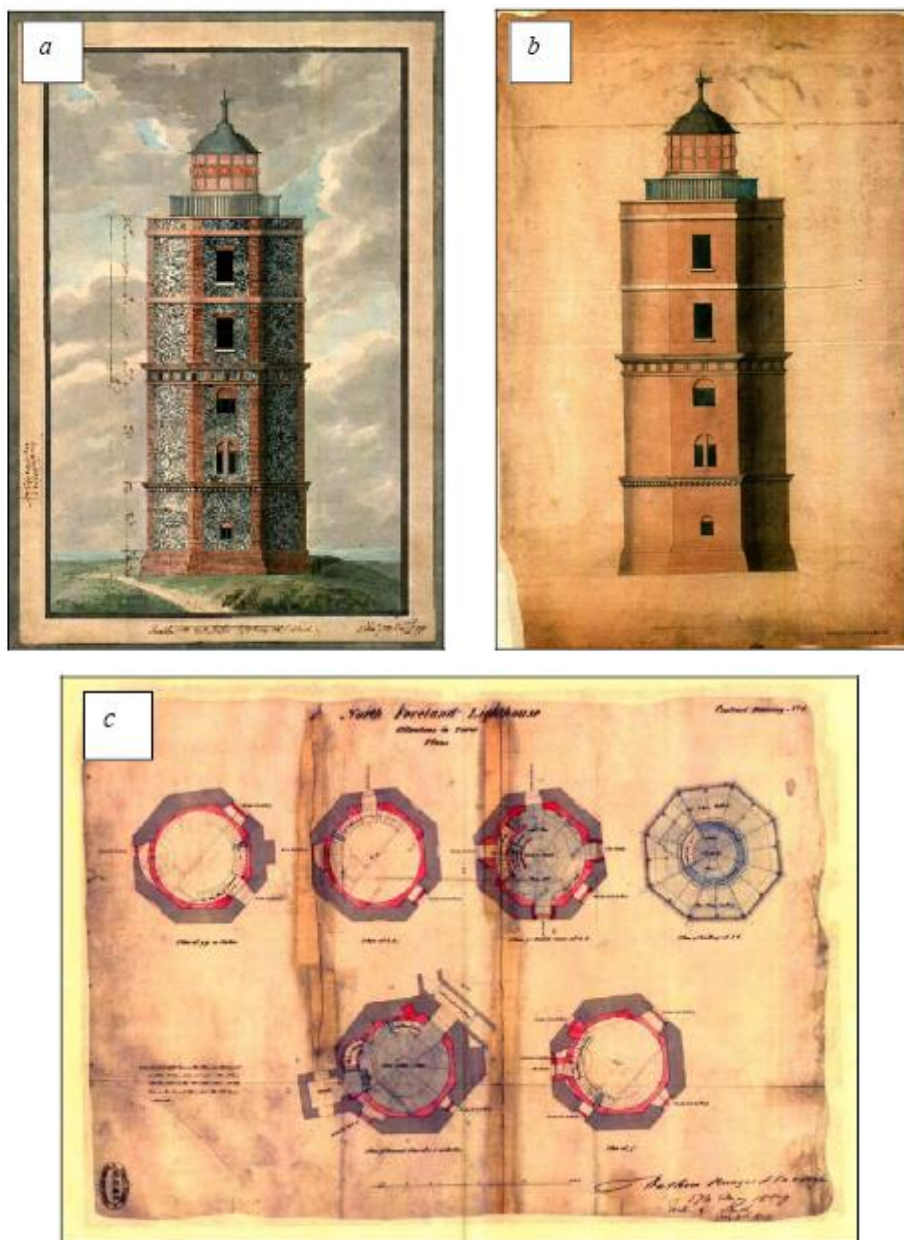
Малюнок 6. Історичні плани та креслення маяка Норт-Форленд дозволяють одержати уявлення про значні структурні зміни, що мають істотний вплив на підтримання будівлі у належному стані сьогодні. (а) Вихідна кременно-цегляна обробка башти, (б) наступне оштукатурювання зовнішньої частини башти та (с) побудова округлої внутрішньої споруди усередині вихідної восьмикутної башти, що спричинила виникнення значних напруг між різними матеріалами кладки та проблем, пов'язаних з рухом вологи та зниженою повітропроникністю.

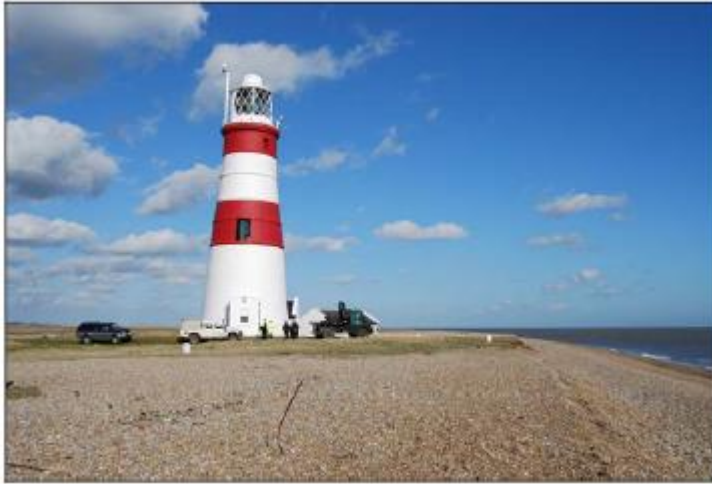
Малюнок 7: Маяк Орфорднесс, розташований на гальковій косі, яка зазнає значної берегової ерозії, що загрожує структурній стійкості бапти.

супроводжуваного вітром, багато маяків, як-от Орфорднесс (об'єкт 12 ТН на малюнку 9), піддані впливу берегової ерозії, підвищення рівня моря та штормів зростаючої сили, що пов'язуються зі зміною клімату (малюнок 7). У наступні 50 років це буде все більш значною проблемою у плані підтримання будівель у належному стані через вплив спричиненого штормом підйому рівня ґрунтових вод та штормового нагону.

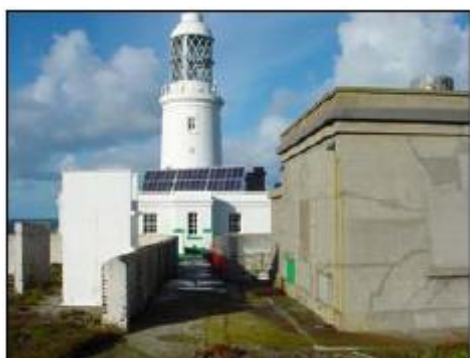
Малюнок 8: Приклад різних категорій стану: експлуатований маяк пофарбований, тоді як неексплуатований резервний машинний зал на передньому плані залишено нефарбованим (о-в Раунд-Айленд, об'єкт 31 ТН на малюнку 9).
