## **2.7 ОСНОВНІ РЕКОМЕНДАЦІЇ ЩОДО ПІДТРИМАННЯ БУДІВЕЛЬ У НАЛЕЖНОМУ СТАНІ**

### 3 РОЗДІЛ ТРЕТІЙ: КОНТРОЛЬ ЗА СТАНОМ

Керівництво 1076 – Підтримання будівель маяків у належному стані  
Грудень 2009 р.

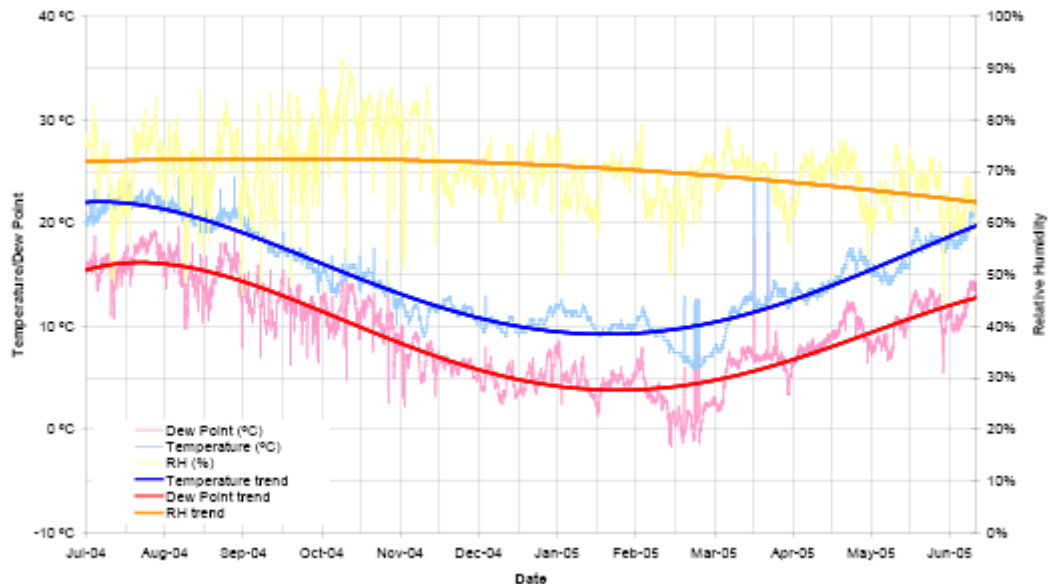
Малюнок 23: (а) Реєстратор даних НОВО на маяку Норт-Форленд, розміщений на стіні над дверним прорізом, та (б) діаграма, на якій показані сезонні тенденції для даних по температурі, відносній вологості та точці роси, зафіксованих пристроєм НОВО у службовому приміщенні на Норт-Форленді у 2005-2006 рр.

<p>Щоб одержати значущу характеристику умов середовища усередині маяка та допоміжних споруд, необхідно розмістити реєстратори даних у різних місцях, аби можна було оцінити просторові розбіжності у температурі та вологості та виявити ділянки, де присутній ризик погіршення стану. Важливо розмістити реєстратор даних біля поверхні кладки, оскільки найбільш важливе значення у контексті стану поверхні мають умови на границі розділу повітря/ кладка.</p> <p>Прикладом «автономного» пристрою є реєстратор даних НОВО, який можна розмістити будь-де усередині споруди (малюнки 23а та 23б). Пристрої НОВО є відносно недорогими, компактними та в цілому досить надійними – вони можуть безвідмовно працювати протягом багатьох років. Існує багато типів цих невеликих, економних реєстраторів даних, спроможних</p>
--	---

реєструвати дані по температурі та вологості через задані проміжки протягом відносно тривалого періоду часу.

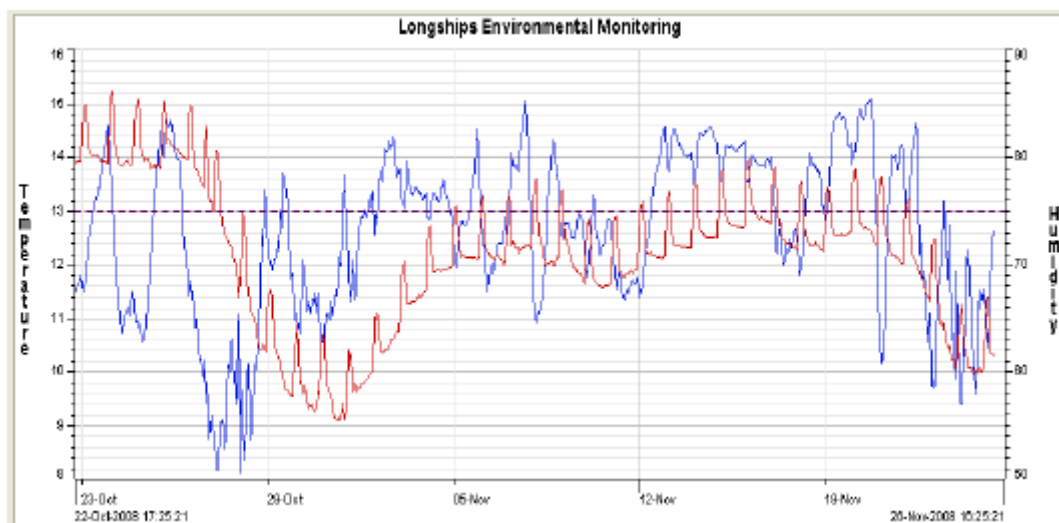
Малюнок 24: Скріншот графічного представлення даних по температурі повітря (червона лінія) та відносній вологості (синя лінія) з реєстратора даних у службовому приміщенні на маяку Лонгшипс, на якому видно періодичні «стрибки» температури, зумовлені нічним включенням системи опалення, та менш періодичні коливання рівня відносної вологості усередині башти, що відображують як режим внутрішнього опалення, так і вплив зовнішніх метеорологічних умов.

У службовому приміщенні, що знаходиться безпосередньо під ліхтарем цього скельного баштового маяка, була встановлена проста система контролю. Ця система контролю була інтегрована до телеметричної системи маяка, яка фіксує як температуру, так і вологість. У

телеметричній системі можна коригувати періодичність реєстрації цих даних, і цей зворотний зв'язок уможливує пропонування та внесення змін до часу роботи котла для досягнення цілей системи з мінімальним використанням викопного палива.

Фрагмент роботи телеметричної системи контролю, що охоплює період тривалістю приблизно один місяць, з жовтня по листопад 2008 р., наведений на малюнку 24. Дані показують, що щоночі котел підвищує температуру у службовому приміщенні та, відповідно, знижує відносну вологість, тим самим успішно підтримуючи загальний рівень вологості у необхідному діапазоні, що сприяє підтриманню будівлі у належному стані.

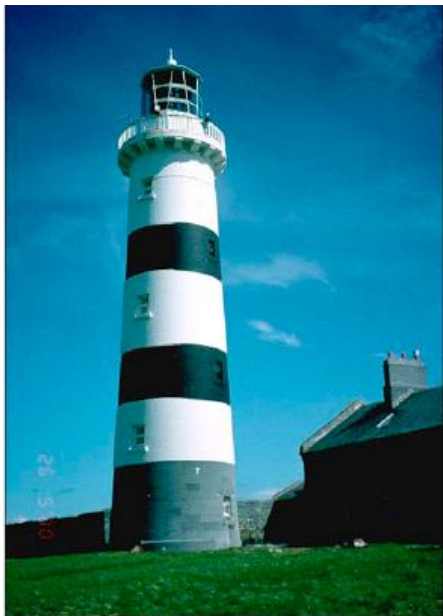
Малюнок 25a: Маяк Еера, який складається з семи поверхів, не враховуючи ліхтар/оптику.

Завдяки цьому контролю було виявлено наявність чіткої стратифікації вологості усередині башти, яка відображала ефект тяги: більш тепле та сухе повітря підіймалося до верхніх поверхів башти, залишаючи більш холодне та вологе повітря на нижчих рівнях. Дані показують, що у середньому різниця між значеннями вологості на верхніх та нижніх поверхах становила приблизно 10% (малюнки 25a та 25b).

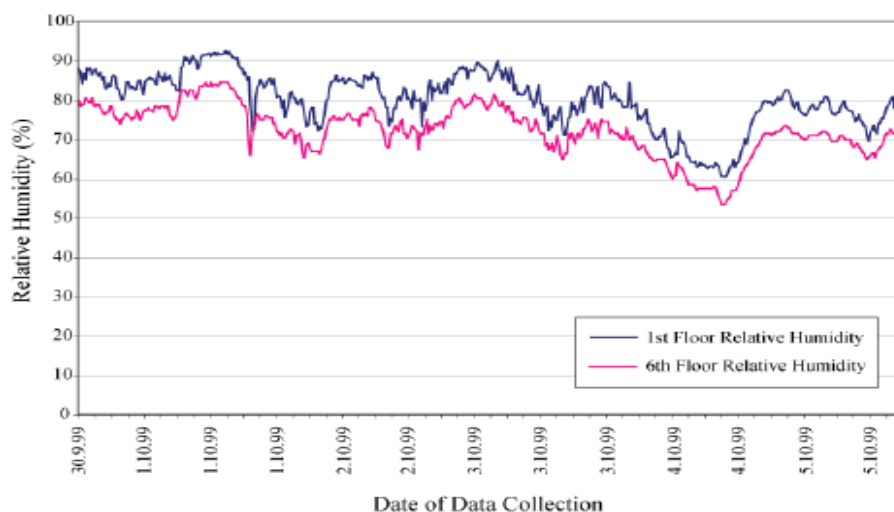
Малюнок 25b: Розбіжність між значеннями відносної вологості для 1-го та 6-го поверхів маяка Еера протягом 6-денного періоду.

Такі розбіжності в умовах мікросередовищ дозволяють пояснити характер погіршення стану граніту. Після автоматизації усередині башти мали місце умови «нерухомого повітря», оскільки вона, по суті, була загерметизована у проміжки часу між відвіданнями з метою технічного обслуговування – нижні двері та верхні вентиляційні стулки були зачинені. Дані по RH вказують на те, що відсутність вентиляції усередині башти створила умови, сприятливі для утворення конденсату, - поєднання високої RH та температур гранітних поверхонь, стабільно нижчих за температуру повітря. Особливо це мало місце на нижніх поверхнях башти, де, як правило, збиралося густе вологе прохолодне повітря. Висока RH у поєднанні зі слабким потоком повітря, що контактує з холодними кам'яними поверхнями протягом тривалого часу, сприяє конденсації, оскільки камінь охолоджує повітря, знижуючи тим самим його спроможність утримувати вологу. Ця волога випадає на поверхню каменю, що створює умови для акумуляції вологи, поверхневого накопичення та поступового проникнення солей у структуру каменю.

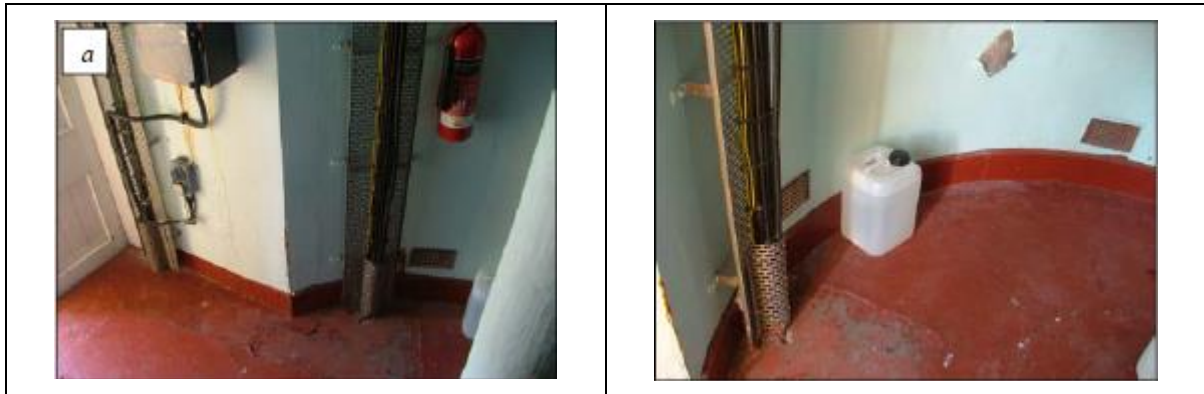
Малюнок 28: (а) Кородовані кутові пристосування, луплення фарби підлоги та плями, спричинені корозією, на стінах; (б) фарба, що лупиться, та пошкоджена штукатурка.

<p>(малюнок 27). Навесні 2008 р., протягом шести місяців, були проведені капітальні відновлювальні роботи з метою усунення проблем у плані підтримання стану будівлі, до числа яких входили наявність ділянок з сольовими вицвітами на поверхнях внутрішніх стін башти, пошкодження (потріскування або здуття) внутрішньої штукатурки, корозія металевих кутових пристосувань внутрішньої штукатурки та повсюдне погіршення стану пофарбованих поверхонь (малюнки 28a та 28b). Відновлювальні роботи включали локальну розшивку швів кладки майданчика балкону, відновлення пошкодженої штукатурки, заміну металевих кутових пристосувань кутовими елементами з нержавіючої</p>
<p>Малюнок 27: Маяк Руваал</p>

сталі та косметичний ремонт внутрішніх і зовнішніх поверхонь башти. Крім цього, були встановлені теплові акумулятори та постійна вентиляція для покращення циркуляції повітря усередині башти.

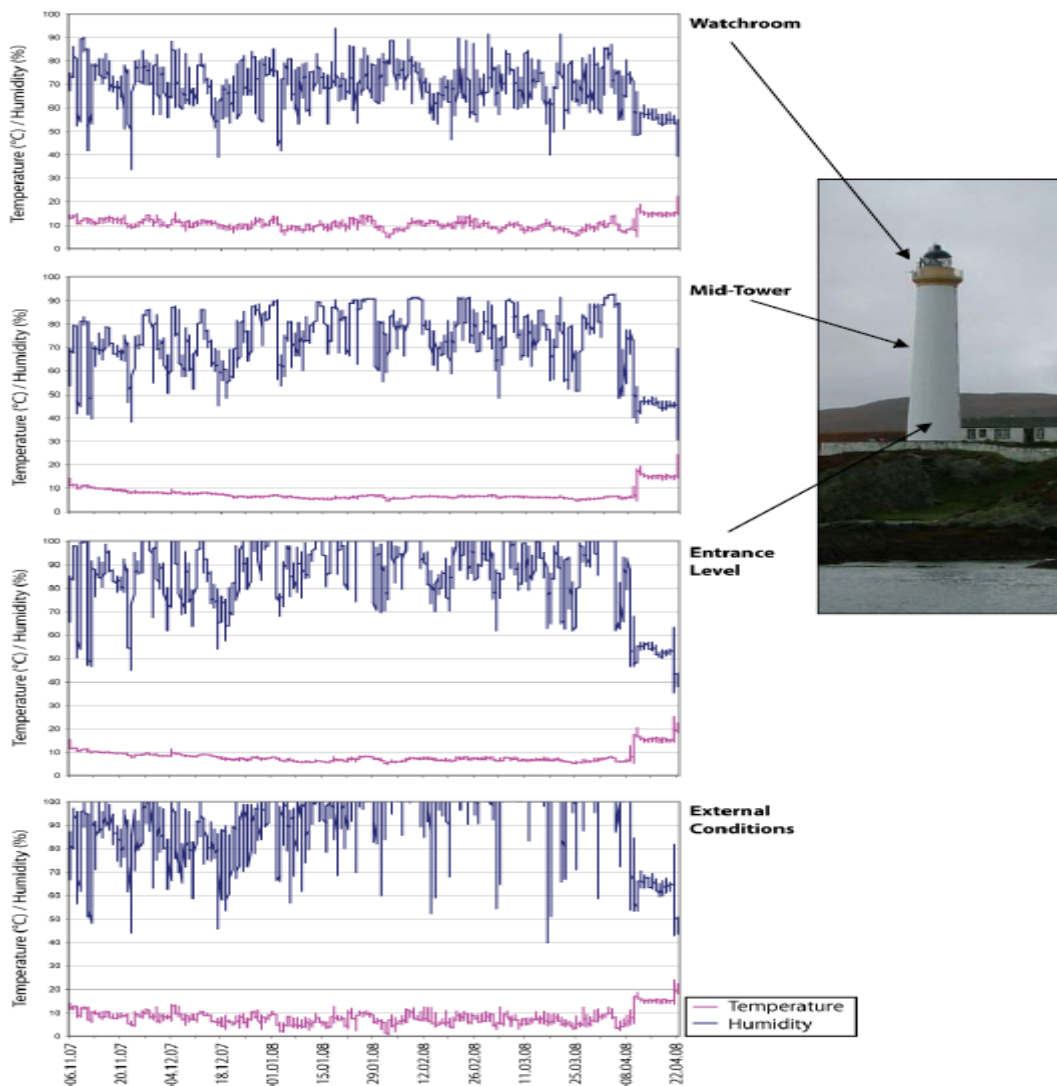
Малюнок 29: Графічне представлення даних з реєстраторів даних усередині маяка Руваал та стратифікація усередині башти, з приблизно 10-20%-ою розбіжністю для вологості між... (?)

Відновлювальні роботи були завершені узимку 2008-2009 рр., а відтак, ще надто рано оцінювати ступінь успішності нового режиму підтримання належного стану будівлі. Проте встановлення чотирьох реєстраторів даних Gemini TinyTag – ззовні, на рівні входу до башти, та усередині, на рівні входу, на рівні середньої точки башти та на рівні приміщення для спостереження, - дозволило одержати уявлення про умови усередині башти під час відновлювальних робіт (малюнок 29). Важливо пам'ятати, що цей район Шотландії регулярно піддається екстремальним штормам з вітрами великої швидкості та дощем, супроводжуваним вітром, - чинник, що чітко відображується даними з зовнішнього реєстратора, які показують, що відносна вологість є близькою до значення насиченості повітря парою або дорівнює йому протягом значної частини періоду реєстрації.

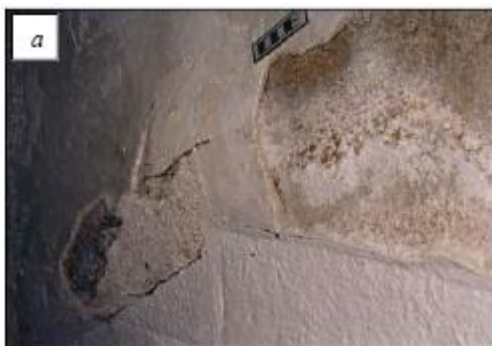
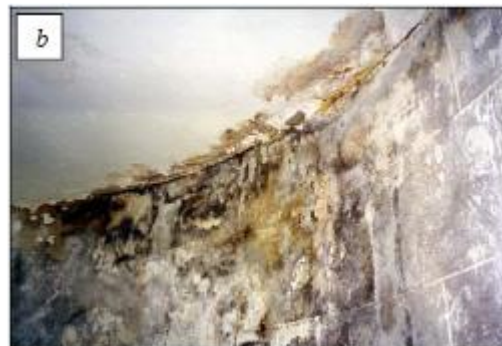
Малюнок 31: (a) Погіршення стану та руйнування штукатурки, пов'язані з утворенням вицвітів сульфатних солей; (b) плями на стінах у верхній секції башти Св. Петра, зумовлені поєднанням цвілевого грибка та корозії зі службового приміщення, розташованого вище, спричинених проникненням вологи унаслідок частих затоплень галереї ліхтаря.

прохолодне вологе повітря затримується усередині башти, що створює умови, сприятливі для утворення конденсату. Це, у поєднанні з присутністю «давньої» вологи усередині кладки стін та накопиченням у нижніх секціях башти повітря з високим вмістом газоподібних летючих органічних сполук (VOC), що випаровуються з підземних ємностей для зберігання дизельного палива, сприяє утворенню складних сульфатних солей, що спричиняють повсюдне погіршення стану внутрішньої структури споруди (малюнки 31а та 31b).

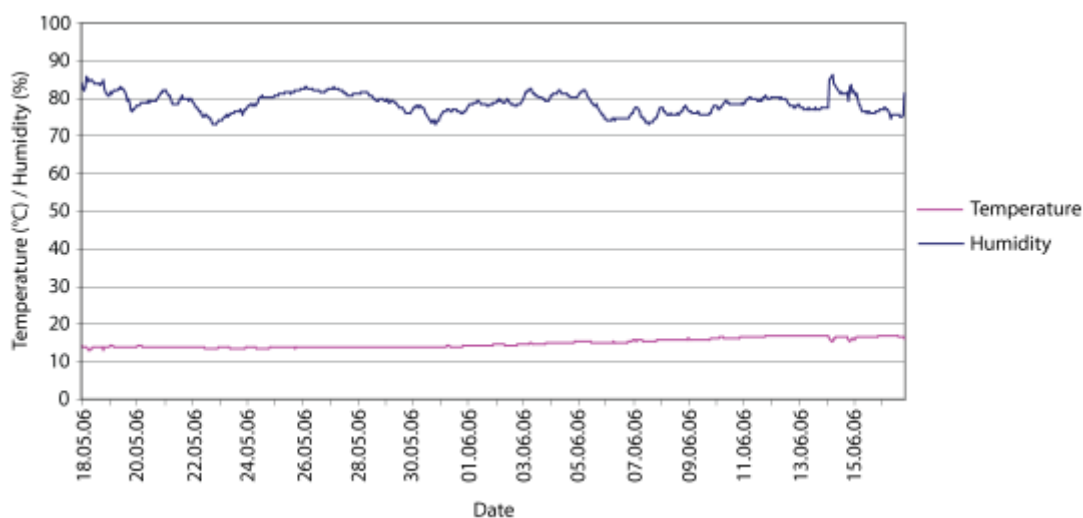
Малюнок 33: Значення температури повітря та відносної вологості, зафіксовані реєстратором даних НОВО у башті Св. Петра на маяку Каскетс. Зверніть увагу на стабільно високі значення вологості, незважаючи на відносно «теплу» температуру повітря.

Для збору інформації про середовище усередині башти Св. Петра та житлової будівлі використовувалися реєстратори даних НОВО. Дані по температурі повітря та відносній вологості фіксувалися щогодини, що дозволяє одержати чітке уявлення про умови до початку відновлювальних робіт (малюнок 33).

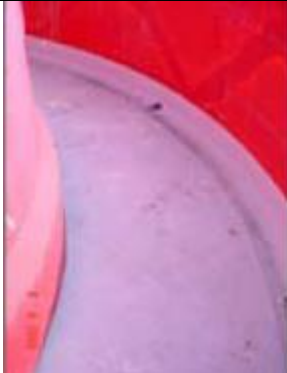
Забиті водовідводи та затоплення галереї

Регулярний контроль за станом водовідводів галереї для недопущення їх забиття сміттям та померлими птахами, особливо якщо галерея оточена твердим парапетом. Необхідно збільшити наявні водовідвідні канали та/чи додати нові для забезпечення швидкого й ефективного видалення води.
Забитий зливостік у асфальтовому даху, що може спричинити затоплення даху та проникнення вологи через накладки

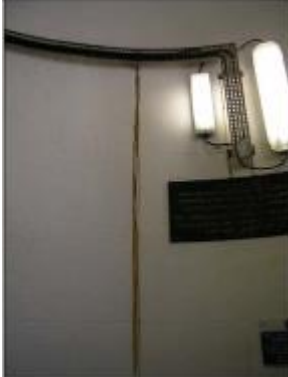
Полагодьте пошкоджене заскління ліхтаря. Якщо пластина стелі серйозно пошкоджена, її можна видалити, якщо будівля не має статусу будівлі, що охороняється державою. Проте якщо вона має такий статус, пластину стелі, можливо, потрібно замінити.
Корозія кріпильних деталей під новим лотком з нержавіючої сталі та пов'язане з нею утворення плям на прилеглий пофарбованій поверхні

При прикріпленні компонентів до кам'яних стін, особливо зовнішніх стін, що можуть містити вологу, по можливості слід використовувати корозієстійкі кріпильні деталі з нержавіючої сталі. В ідеалі між обладнанням та стіною слід залишати певний зазор для спрощення потоку повітря – він сприяє недопущенню корозії та проблем, пов'язаних з утворенням плям на поверхні. Якщо утворення плям через корозію все ж має місце, усі залізні кріпильні деталі, як-от старі електричні кріплення, цвяхи, гвинти та випускні патрубки, слід видалити й замінити, за необхідності корозієстійкими еквівалентами.

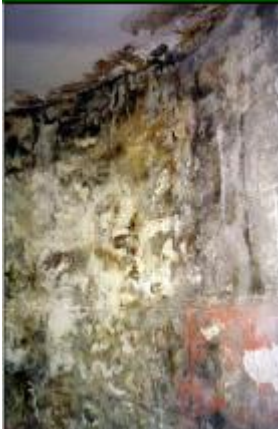
Опис проблеми	Фото	Рекомендовані заходи
Істотне знебарвлення внутрішньої поверхні через утворення цвілевого грибка та пов'язане з корозією утворення плям, спричинені проникненням вологи

Негайно займіться проблемою проникнення вологи. Видаліть шари фарби та штукатурку поверхні (якщо є), щоб кладка могла висохнути. При видаленні фарби слід виявляти обережність, оскільки старі шари можуть містити свинець. Ці дії мають бути пов'язані зі спробою покращити вентиляцію. Процес висихання може тривати кілька місяців або навіть років, а відтак, не слід приступати до фарбування поверхонь, доки їх стан не стабілізується.
Утворення цвілевого грибка на тканинах, що, окрім того, що виглядає непривабливо, спричиняє руйнування матеріалу

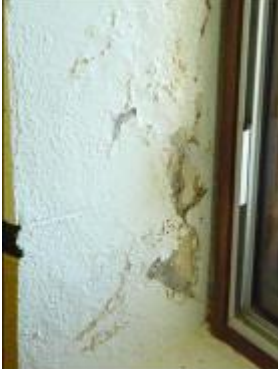
Регулярні перевірки заскління ліхтаря та оперативний ремонт пошкоджених фрагментів та/чи кріплень.
Руйнування пофарбованих поверхонь та матеріалів кладки навколо вікон, дверей тощо

Проникнення води й солі навколо з'єднань дерев'яних елементів вікна зумовлює дестабілізацію пофарбованої поверхні, пов'язану з кристалізацією солі. Виявіть ділянку проникнення вологи та полагодьте її. Видаліть фарбу та крихкий матеріал з ураженої ділянки для кращого висихання. Цю ділянку, можливо, необхідно залишити нефарбованою на якийсь час, щоб дати поверхні зміцніти.

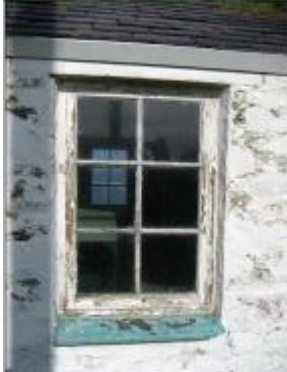
<p>Проблема у цьому випадку ускладнюється наявністю невикористовуваного каналу, пробитого через зовнішній граніт неподалік від віконної коробки. Це уможливило проникнення води та насичення внутрішнього граніту. Канал слід перекрити за допомогою суміші гранітного пилу та розчину гідралічного вапна; перед цим з нього слід видалити надмірну сіль та гранітні уламки. У складних випадках може бути потреба у відновленні ураженої ділянки внутрішньої кладки для недопущення подальшого погіршення стану.</p>
<p><b>Дерев'яні елементи/ з'єднання дерев'яних елементів</b></p>		
<p>Гниття з'єднань дерев'яних елементів вікна через руйнування захисного фарбового покриття</p>

<p>Регулярне нанесення фарби дозволить не допустити гниття деревини та, зрештою, проникнення води.</p>

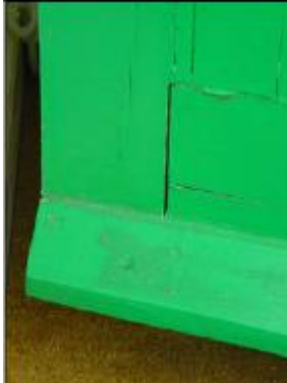
<p>Зовнішнє фарбове покриття на з'єднаннях дерев'яних елементів зазнало вивітрювання</p>

<p>Оголення з'єднань дерев'яних елементів, якщо на це не звернути уваги, врешті-решт уможливить проникнення води та гниття деревини.</p>
<p><b>Зовнішні поверхні</b></p>		
<p>Потріскана штукатурка, загальне погіршення стану штукатурки</p>

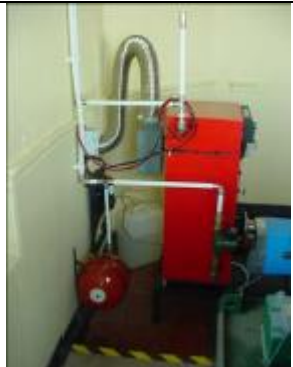
<p>Енергії від відновлюваних джерел енергії для підтримання належного стану будівель недостатньо</p>

<p>Встановлення котла, що працює на рідкому паливі (Kabolа), для центральної опалювальної системи.</p>
