**СЕРГІЙ ЖМАЄВ,**  
начальник відділу маякової служби  
ФДУ «Миколаївський район Держгідрографії»

## Маяк і створ відновлено!

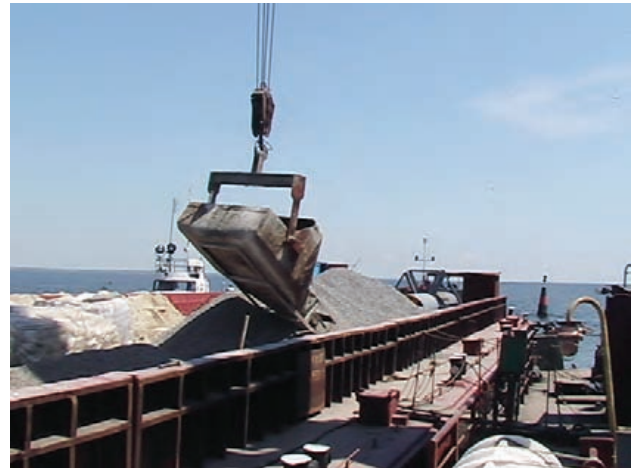
У 1991 році в результаті навалювання судна на Передній Західний маяк було зруйновано його башту. Тоді на місці аварії виставили лише буй окремої небезпеки. Аналіз розрахункових даних Східного створу показав, що бокові відхилення після 14-кілометрової ходової частини створу перевищують допустимі, а якщо враховувати, що у період льодової кампанії при посуванні криги ПЗЗ ще й зміщуються зі штатних місць, то мореплавство п'ятим коліном БДЛК було взагалі складним. Єдиним надійним орієнтиром для судноводіїв міг би бути Західний створ, але для цього потрібно було відновити Передній Західний маяк, на

що тривалий час не вистачало асигнувань. Лише у квітні цього року держава установа «Держгідрографія» уклала відповідний договір зі спеціалізованою підрядною організацією, яким передбачалося проведення робіт у два етапи – на першому планувалося підняти підводну частину зруйнованого маяка на один метр над рівнем води, на другому – на відновленій конструкції виконати монтаж маякової башти зі щитом видимості.

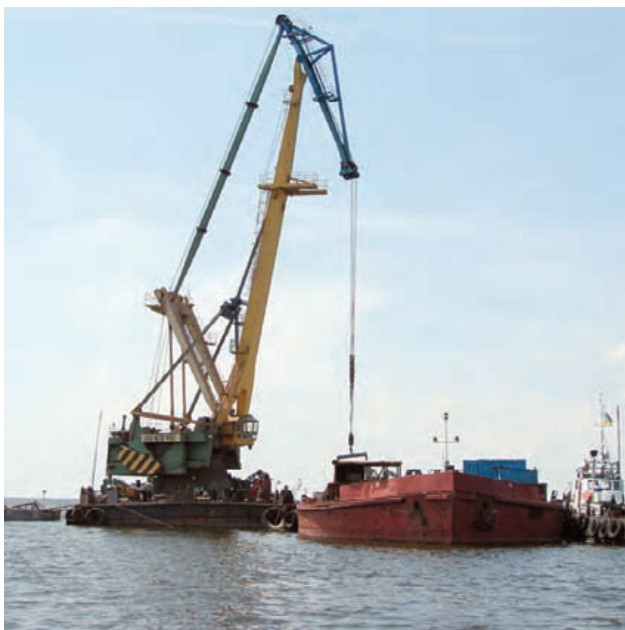
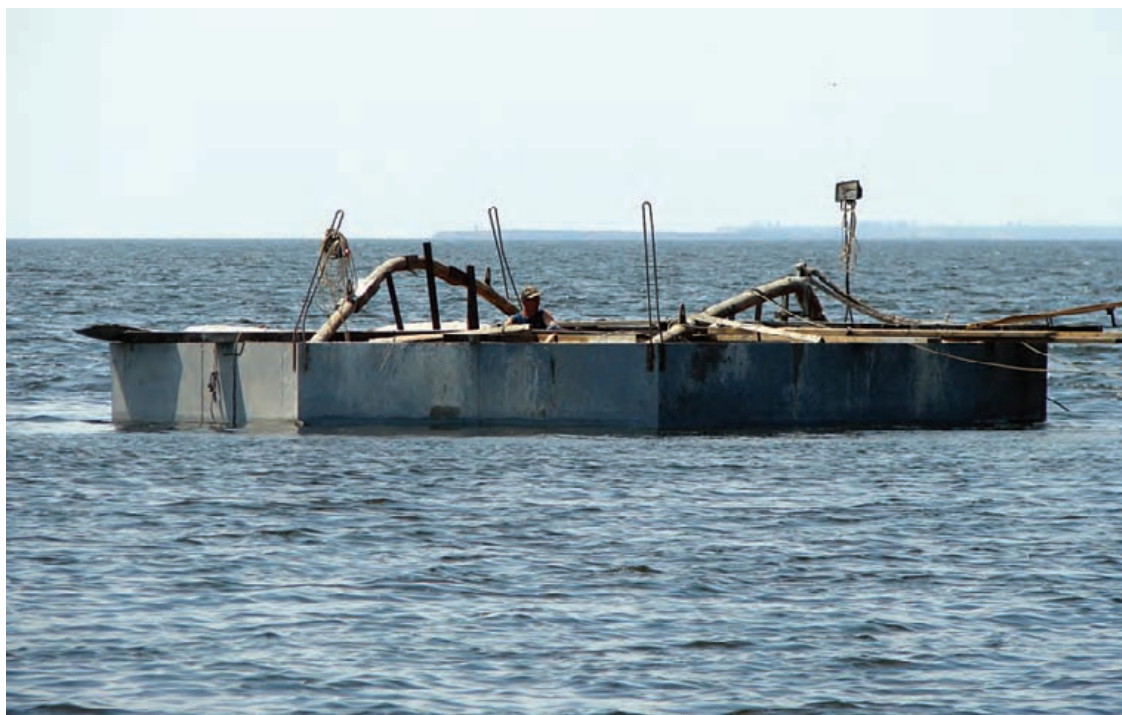
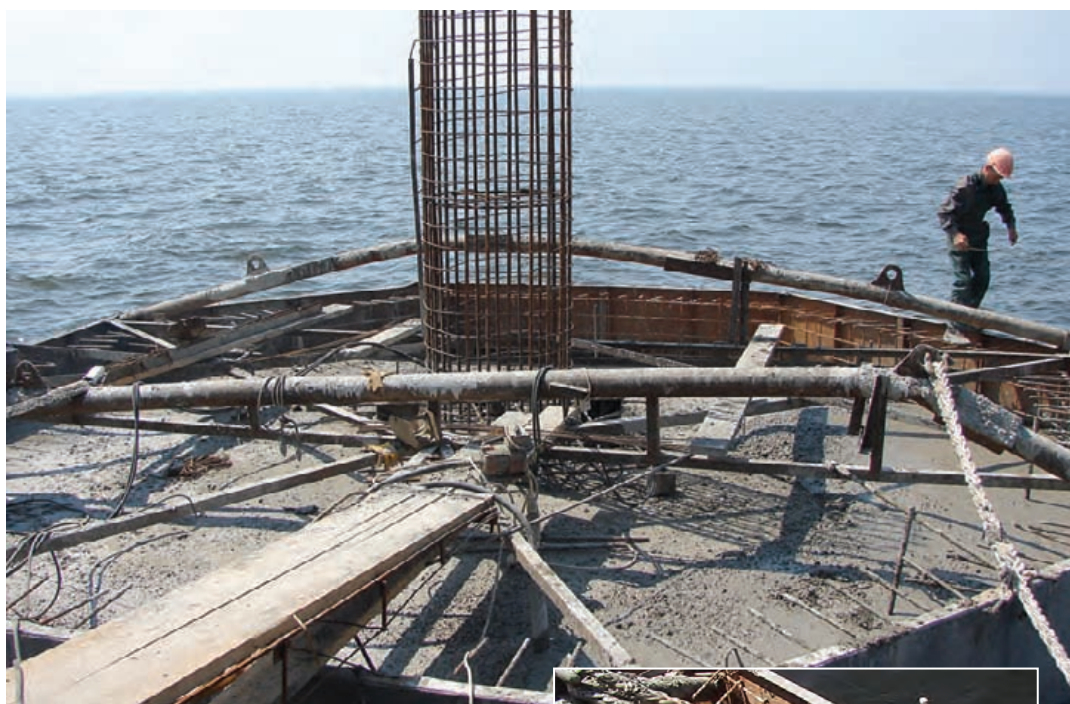
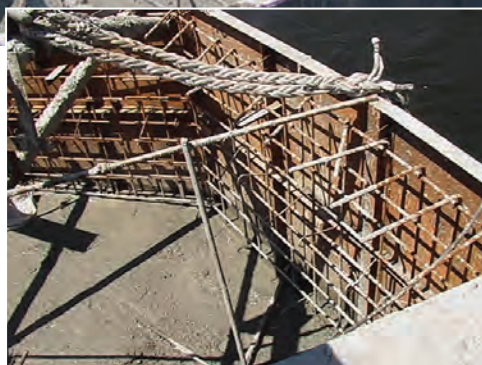
Всі металеві конструкції і такі необхідні будівельні матеріали як цемент, пісок, щебінь, прісна вода, а також обладнання і механізми доставили до місця монтажу на баржі. За допомогою плавкрана облицювальний циліндр було встановлено

на дні Дніпровського лиману довкола залишків основи Переднього Західного маяка. Після герметизації стику підводним бетоном між облицюванням і старою конструкцією маяка було відкачано воду та підготовлено місце для проведення будівельно-монтажних робіт. У залізобетонні

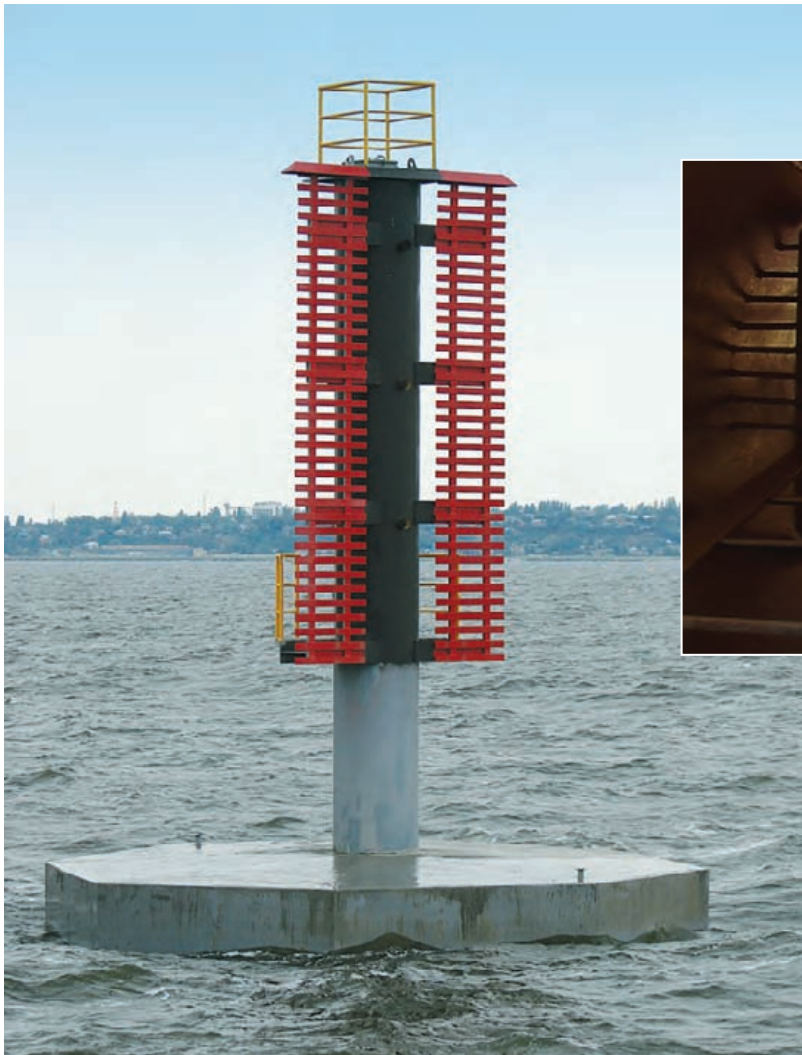
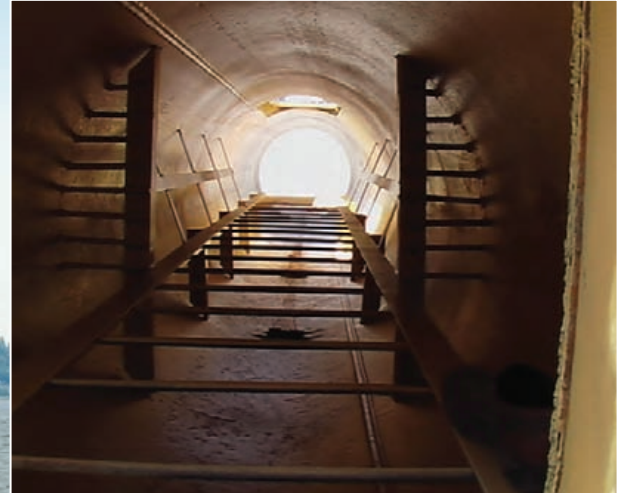
залишки основи маяка було вмонтовано приблизно 150 анкерів, а для надання міцності всій конструкції введено 6 тонн арматурної сталі і 3 тонни закладних деталей, залито більше як 100 кубічних метрів бетону.
